Kościół pw. Zwiastowania NMP w Potulicach jako źródło historii XIX wieku i obiekt złożonych prac renowatorskich.

Zespół Szkół Budowlanych im. Jurija Gagarina
ul. Jana Pestalozziego 18, Bydgoszcz
tel.: 52 341 03 29

Klasa 4R (Technik renowacji elementów architektury z innowacją architektura wnętrz)
Nauczyciel: p. Barbara Binkowska

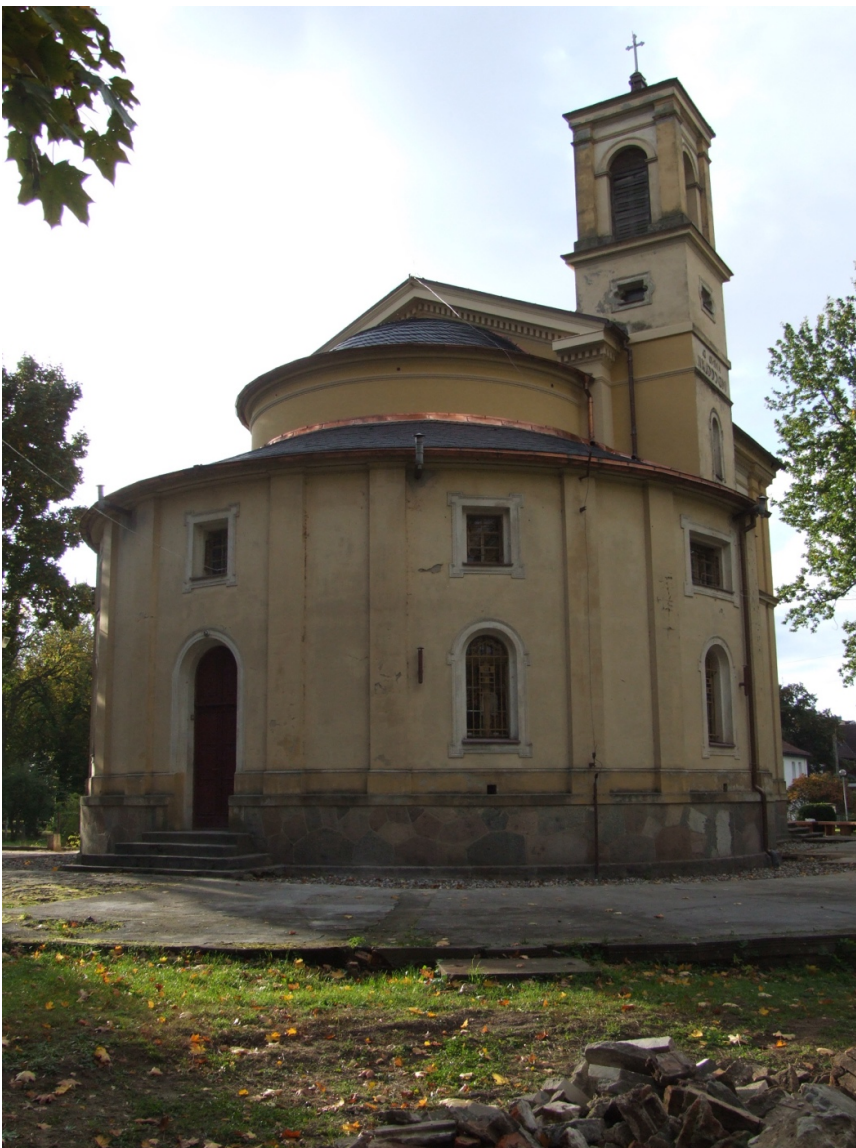
Stan obiektu przed
przystąpieniem do prac
konserwatorskich.

Z dokumentacji sporządzonej przed przystąpieniem do prac konserwatorsko-renowacyjnych można odczytać, że stan zachowania elewacji był niejednorodny. W kontraście do kamiennego cokołu, który zachował się w dobrym stanie, spoiny wykazywały miejscowe ubytki oraz spękania. Tynki elewacyjne w wielu miejscach były odspojone, zdeintegrowane i występowały pęcherze szczególnie w dolnych partiach i okolicach detali architektonicznych. Po ich przeanalizowaniu można było dostrzec pionowe pęknięcia w strefie prezbiterium, liczne naprawy wtórne wykonane za pomocą zapraw cementowych o zbyt wysokiej twardości w stosunku do pozostałych elementów elewacji. Przez użycie zapraw o wyższej wytrzymałości i mniejszej paroprzepuszczalności niż historyczne zaprawy wapienne następowała koncentracja naprężeń co przyspieszało destrukcję cegły. W pracach malarskich zauważono przemalowania farbami klejowymi składające się z co najmniej trzech warstw, łuszczące, płatowo odspajające się powłoki. Z tego powodu warstwy malarskie utraciły funkcję ochronną i estetyczną. Bezpośrednim zniszczeniom uległy również elementy opierzeń blacharskich w których uszkodzone elementy były zawilgocone, a także elementy metalowe z miejscową korozją.

Analiza dokumentacji sporządzonej przed przystąpieniem do prac konserwatorskich wykazała niejednorodny stan zachowania obiektu. Kamienny cokół pozostawał w relatywnie dobrym stanie, jednak spoiny wykazywały miejscowe ubytki i spękania. Tynki elewacyjne w wielu miejscach były

odspojone, spęcherzone i zdeintegrowane, szczególnie w dolnych partiach oraz w sąsiedztwie detali architektonicznych. Widoczne były pionowe pęknięcia w strefie prezbiterium oraz liczne wtórne naprawy wykonane z użyciem zapraw cementowych o nadmiernej twardości.

Zastosowanie materiałów o wyższej wytrzymałości i mniejszej paroprzepuszczalności niż historyczne zaprawy wapienne powodowało koncentrację naprężeń w obrębie murów, co przyspieszało degradację cegły. W warstwach malarskich stwierdzono wielokrotne przemalowania farbami klejowymi, tworzącymi łuszczące się i płatowo odpajające powłoki. Warstwy te utraciły zarówno funkcję ochronną, jak i estetyczną.

Przebieg prac został podzielony na etapy, zaczynając od dezynfekcji i usunięcia zdeintegrowanych partii zapraw. Następnie elewację oczyszczano metodą strumieniową przy użyciu pary wodnej, pozwalającej na usunięcie wtórnych powłok bez naruszenia oryginalnego tynku.

Ubytki fundamentu zostały wypełnione zaprawą kompatybilną z historyczną. W miejscach występowania zbrojeń stalowych oczyszczano metal i zabezpieczano go emalią alkilową, a następnie zastosowano zaprawę. Podobnie detale i tynki płaskie zostały uzupełnione, a dolne partie pokryto warstwą wyrównującą.

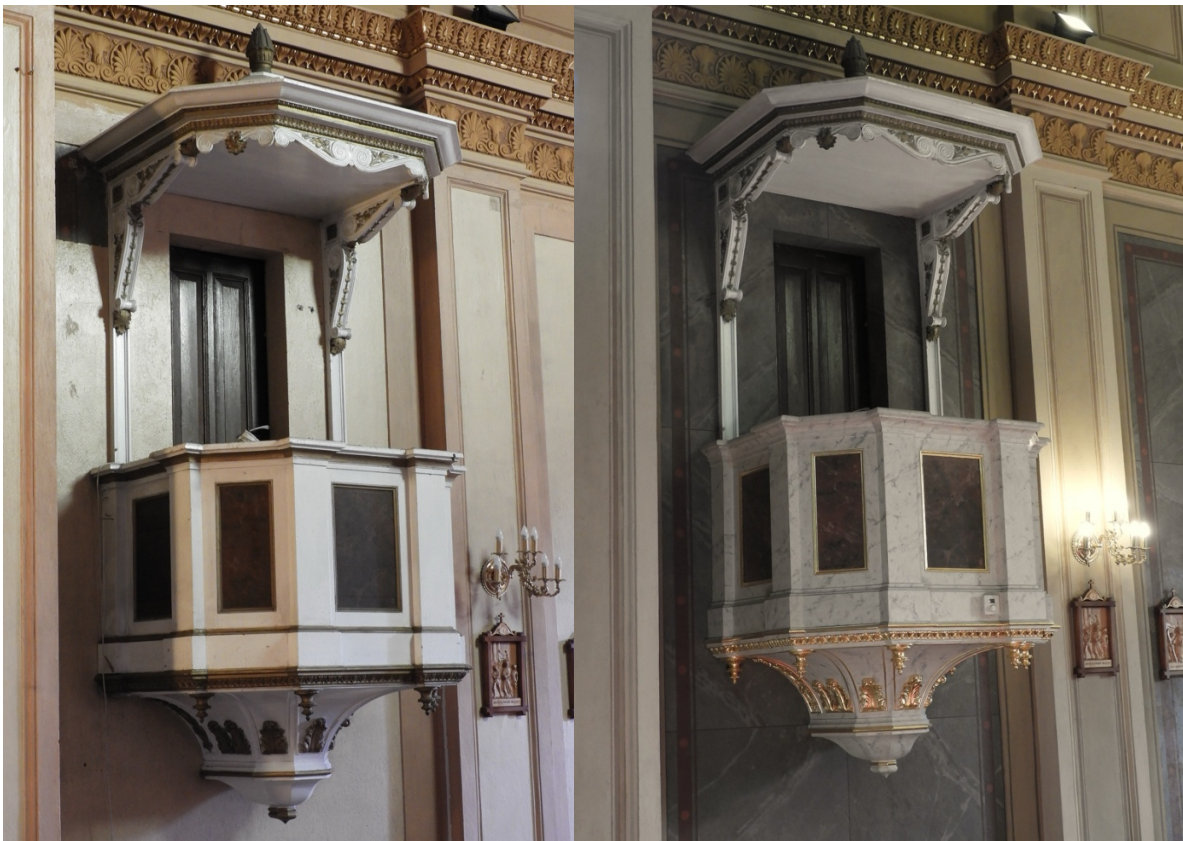
Elementy wyposażenia również wykazywały znaczny stopień degradacji. Epitafium było zabrudzone, struktura piaskowca osłabiona, a złocenia miejscowo utracone. Na marmurowej płycie inskrypcyjnej zanikł poler. Ambona została zaatakowana przez owady techniczne drewna, posiadała ubytki oraz odspojenia warstw kredowych i złocień.

Ambona przed i po renowacji.

Ambonę poddano dezynsekcji, impregnacji i naprawom stolarskim. Epitafium oczyszczono, uzupełniono ubytki, przywrócono poler marmuru i zrekonstruowano złączenia.

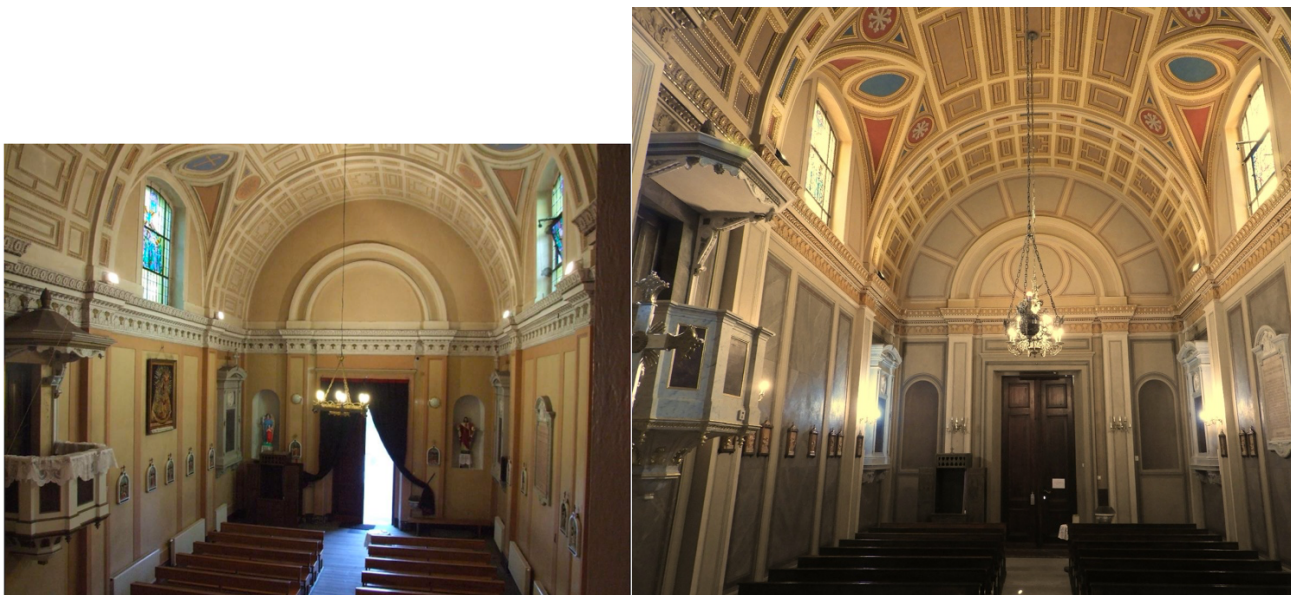
We wnętrzu ściany były kilkakrotnie przemalowywane, a ostatnią warstwę stanowiła grubo nałożona farba olejna, szczelnie zamykająca powierzchnię. Doprowadziło to do zaburzenia dyfuzji pary wodnej, migracji soli oraz łuszczenia powłok na skutek różnic rozszerzalności materiałów. Występowały rozwarstwienia, ubytki mechaniczne oraz tzw. „głuche tynki”. Autorska marmoryzacja utraciła czytelność.

Wnętrze przed i po renowacji.

Program prac konserwatorskich obejmował pełną dokumentację fotograficzną i opisową, dezynfekcję, usunięcie wtórnych zapraw cementowych, oczyszczanie metodą strumienia pary wodnej, stabilizację pęknięć systemami kotwiącymi, impregnację preparatami krzemooorganicznymi, uzupełnienia materiałami kompatybilnymi, rekonstrukcję kolorystyki farbami silikatowymi oraz retusz polichromii. Wnętrze poddano oczyszczaniu mechanicznemu po wcześniejszym rozmiękczeniu powłok gorącym

powietrzem. Farba olejna została całkowicie usunięta, a następnie odtworzono marmoryzację oraz historyczne podziały kolorystyczne.

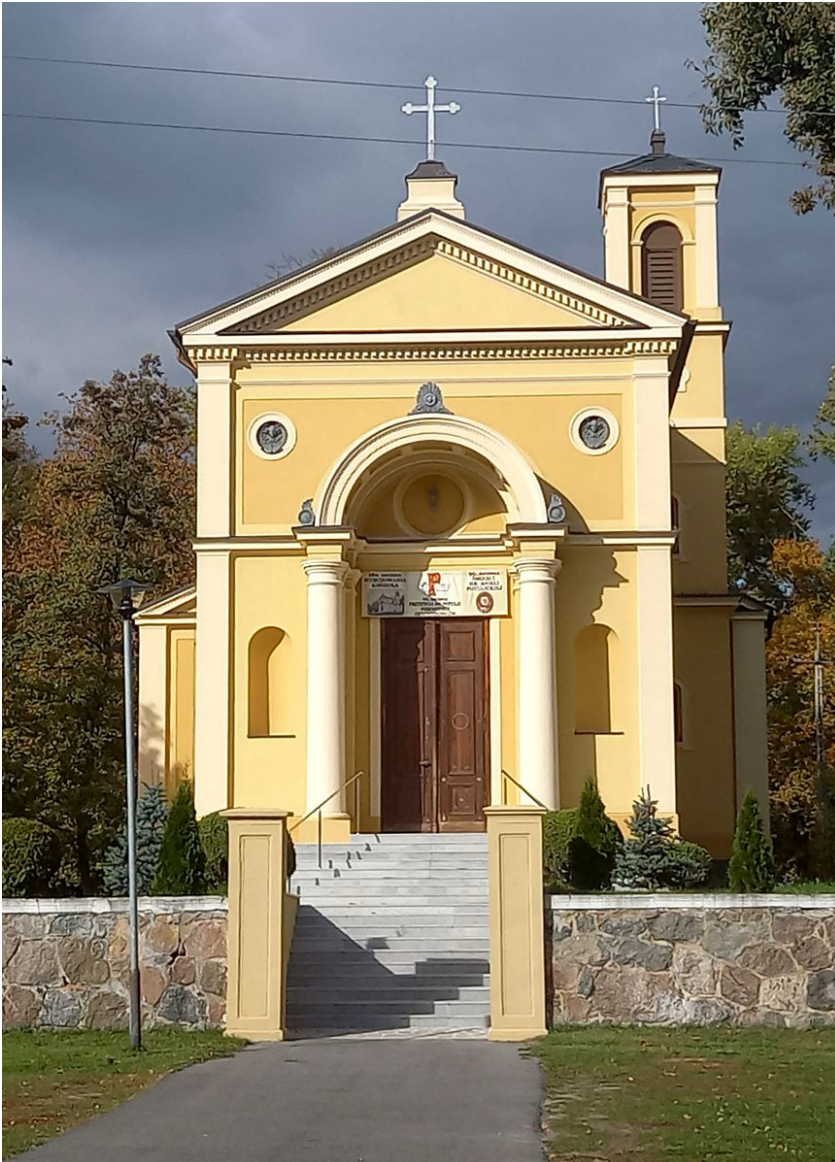
W wyniku przeprowadzonych działań zahamowano procesy destrukcyjne, przywrócono prawidłową paroprzepuszczalność przegród oraz odzyskano pierwotną kolorystykę elewacji i wnętrza. Obiekt odzyskał klarowność kompozycyjną i harmonijną, trójbarwną strukturę elewacji. Przywrócono integralność estetyczną i technologiczną, zabezpieczając substancję zabytkową na przyszłość.

Kościół po renowacji.
